REF.: SOLICITAÇÃO DE SERVIÇOS E MELHORIAS NAS VIAS DOS JARDINS SANTA CRUZ E SANTA TEREZA, PERTENCENTES A PLANTA ARRUDA – COLOMBO - PARANÁ

AMOPAR – Associação dos Moradores da Planta Arruda – Colombo – Pr

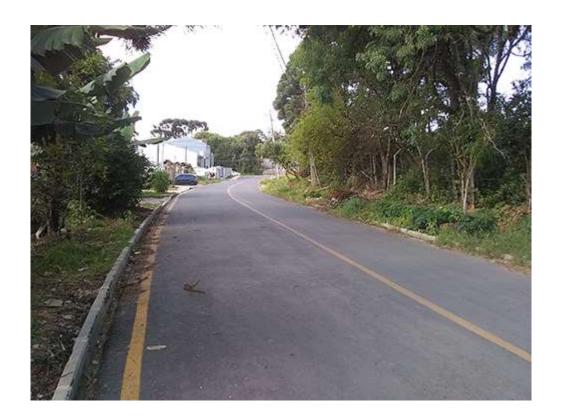
2.1 RUA DA ÁGUIA

- A rua necessita de limpeza em ambas as laterais, roçada e remoção de entulhos;
- Por ser uma via de ligação a Rodovia da Uva, seria ideal ter calçada/passeio em pelo menos uma das laterais.

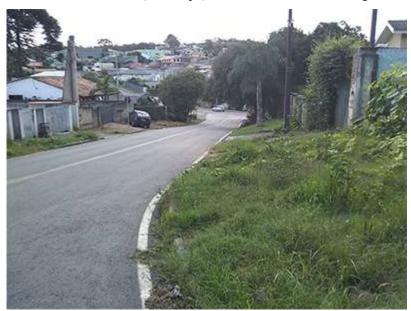
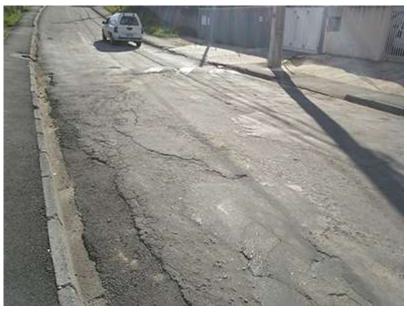
2.2 RUA DO UIRAPURU

- A rua necessita de limpeza em ambas as laterais, roçada e remoção de entulhos, no trecho próximo à Rua da Águia;
- O trecho entre as proximidades do Super Mercado Santa Cruz e a Rua do Pássaro-Preto, apesar de ter sido realizada operação tampa buracos, a Associação solicita estudos de viabilidade econômico-financeira e engenharia, para um recapeamento do trecho. Cita-se recapeamento e não remoção do asfalto, visto a pavimentação ter sido feita com recursos oriundos do Governo Federal e, ter maior resistência para o tráfego de veículos.
- Ainda pensando em mobilidade e transporte, seria ideal a rua ter acostamento em seus pontos de comércio e moradias, ou seja, a via necessita de alargamento.

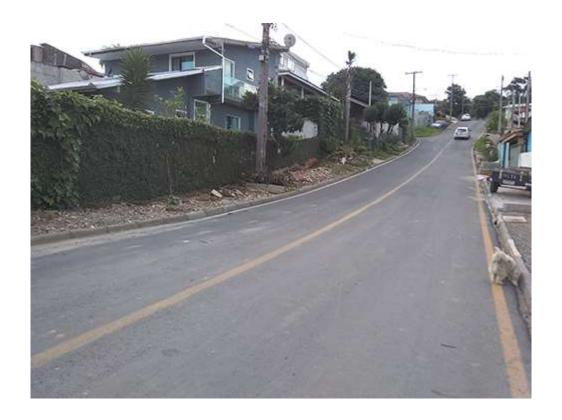
2.3 RUA DO FALCÃO

- A rua necessita de limpeza em ambas as laterais e remoção de entulhos;
- A via é uma das saídas de condomínios habitacionais da região, fazendo ligação à Rodovia da Uva, para segurança dos pedestres, seria prudente ter calçada/passeio em pelo menos uma das laterais.

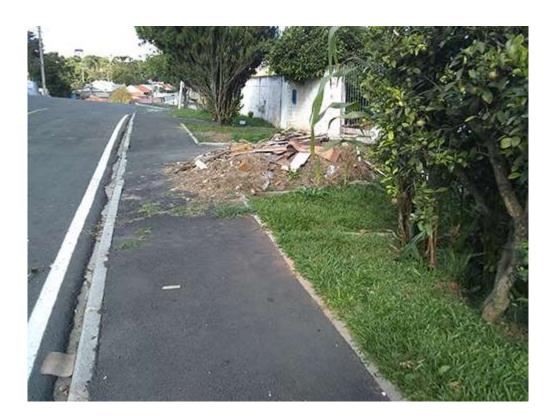
2.4 RUA DA PATATIVA

• A rua necessita de retirada de entulhos próximo a Igreja São Paulo da Cruz.

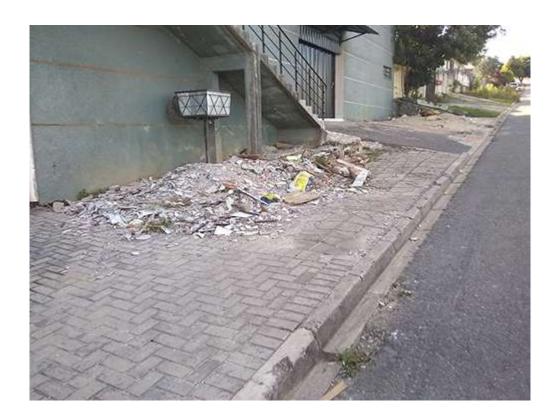
2.5 RUA DO AZULÃO

- A rua necessita de limpeza em ambas as laterais e remoção de entulhos;
- A rua é uma das saídas de condomínios habitacionais da região, fazendo ligação à Rodovia da Uva, para segurança dos pedestres, seria prudente ter calçada/passeio em pelo menos uma das laterais.

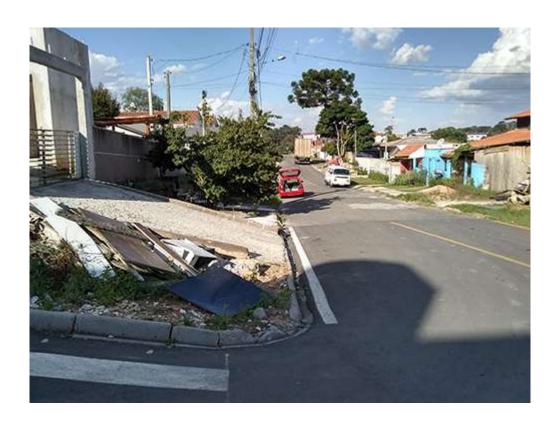
2.6 RUA DO BONITO-LINDO

A rua necessita de limpeza, roçada em ambas as laterais e principalmente remoção de entulhos.

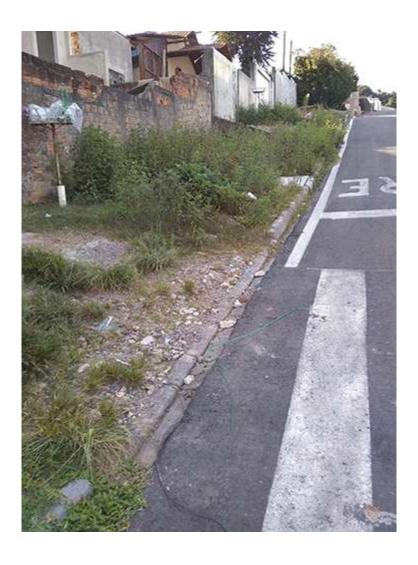
2.7 RUA DO COLEIRINHO

A rua necessita de limpeza e roçada em ambas as laterais.

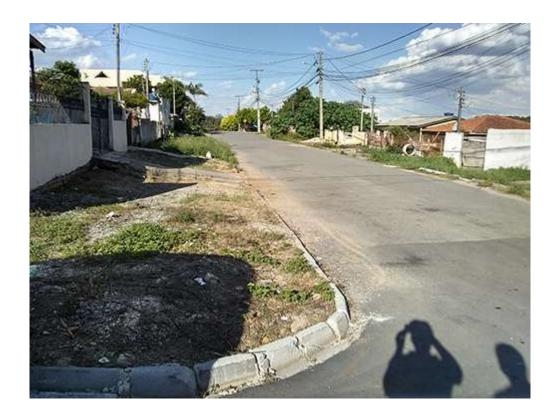
2.8 RUA DO GALO-DA-SERRA

A rua necessita de limpeza e roçada em ambas as laterais.

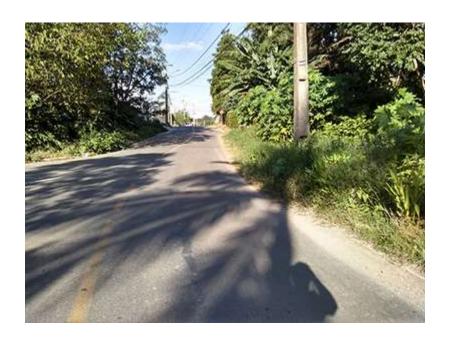
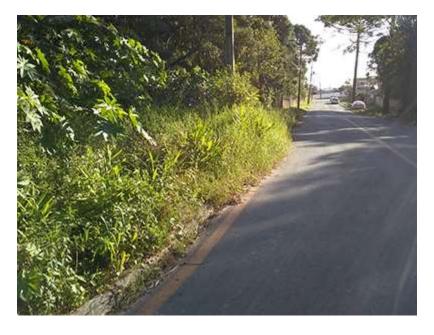
2.9 RUA DO FAISÃO

- A rua necessita com urgência de limpeza e roçada em ambas as laterais;
- Por se tratar de uma via de ligação entre os Jardim Santa Tereza e Jardim Santa Cruz, bem como ser saída de condomínios residências da região, fazendo ligação à Rodovia da Uva, para segurança dos pedestres, seria prudente ter calçada/passeio em pelo menos uma das laterais.

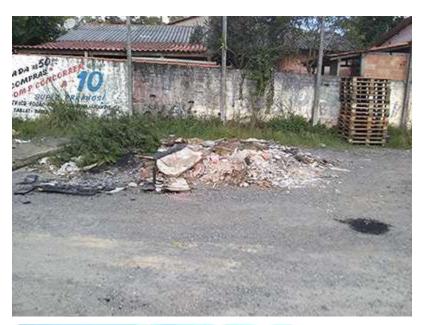
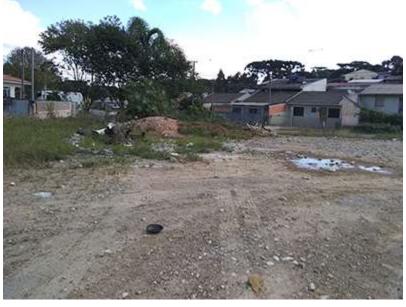
2.10 ESPAÇO MINI ARENA

- No local existia uma antiga cancha de areia, a qual foi desmontada para a construção de um Mini Arena Poliesportiva, porém, a construção não foi realizada e o local se tornou um depósito de entulhos. O local também está servindo de estacionamento, descaracterizando a função de área de lazer para a comunidade;
- A Associação pede para que o local seja limpo e, alguma solução seja dada para que a área não sirva como depósito de entulhos por parte de alguns moradores;
- A Associação também solicita que seja informada uma previsão de data para a construção da Mini Arena ou, qual será o destino que a Prefeitura dará à área.

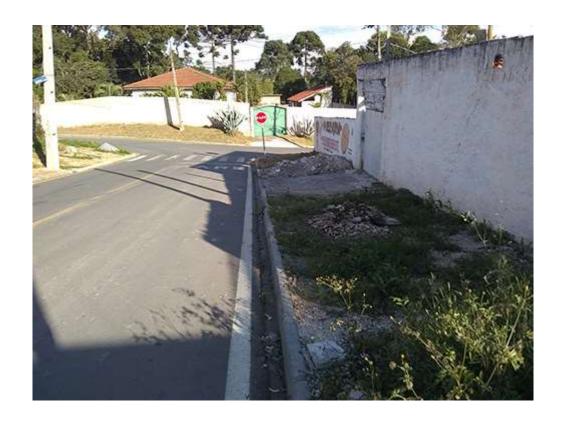
3.1 RUA QUIVI

A rua necessita de retirada de entulhos, por ser saída de condomínios seria ideal ter calçada/passeio em pelo menos um dos lados da via, fazendo ligação com as calçadas/passeios solicitados para a Rua do Faisão no Jardim Santa Cruz.

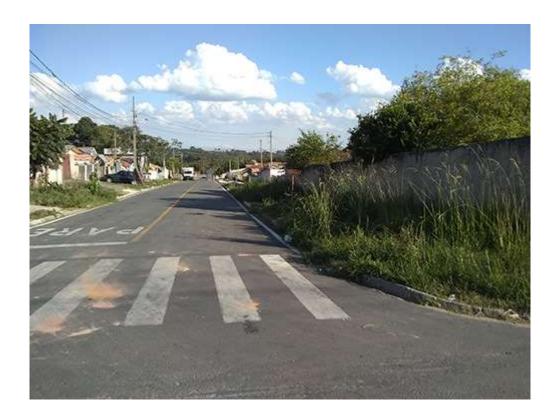
3.2 RUA DO NOITIBÓ

A rua necessita de retirada de entulhos e roçada.

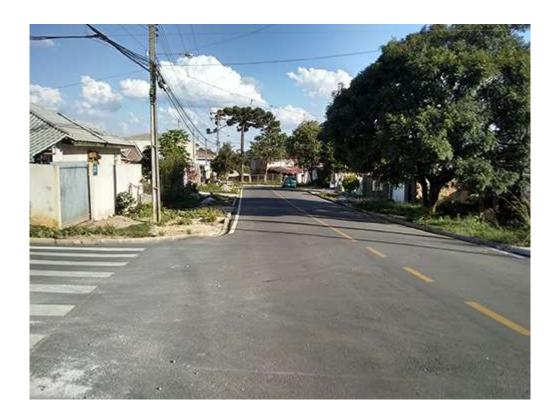
3.3 RUA DO CISNE

A rua necessita de retirada de entulhos e roçada.

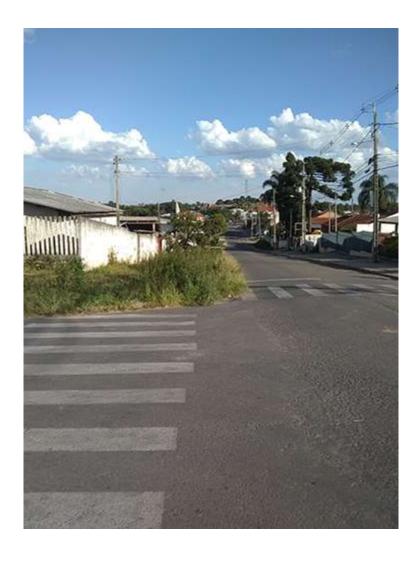
3.4 RUA DO PELICANO

A rua necessita de retirada de entulhos e roçada, por se tratar de uma rua onde passa o transporte público e transitam pedestres, seria ideal realizar a manutenção nas calçadas/passeios existentes e, construção onde não existir.

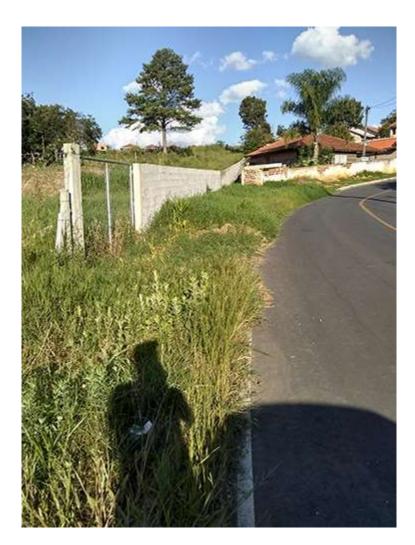
3.5 RUA GRALHA-AZUL

A rua necessita de roçada com urgência, pois a via é de transporte público e não possui calçada/passeio.

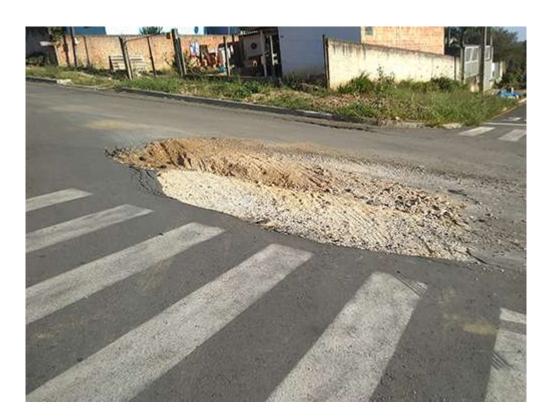
3.6 RUA DO JABURÚ

Na esquina com a Rua do Condor, a via precisa de operação tampa buraco com urgência, por se tratar de via de passagem de transporte público.

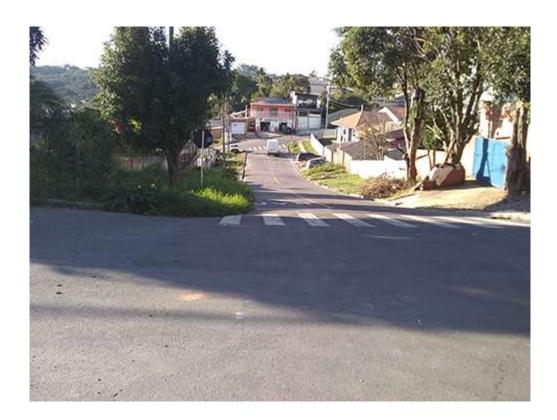
3.7 RUA DA GARÇA / RUA DAS POMBAS

- Ambas as ruas necessitam de roçada e retirada de entulhos;
- A Rua da Garça tem uma extensão grande, em ambos os sentidos (Rua do Pavão ou Rua do Colibri), a via necessita de atenção na remoção de entulhos e roçada.

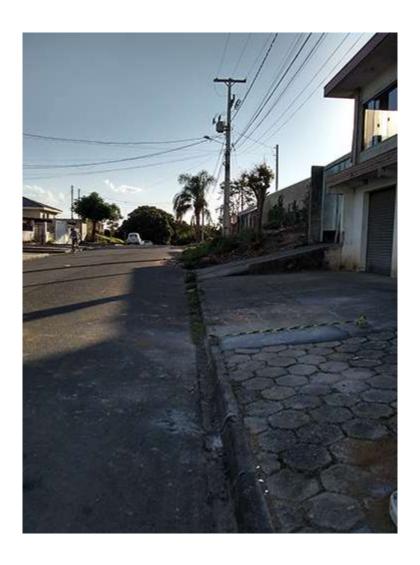
3.8 RUA DO BEM-TE-VI

A rua necessita de remoção de entulhos.

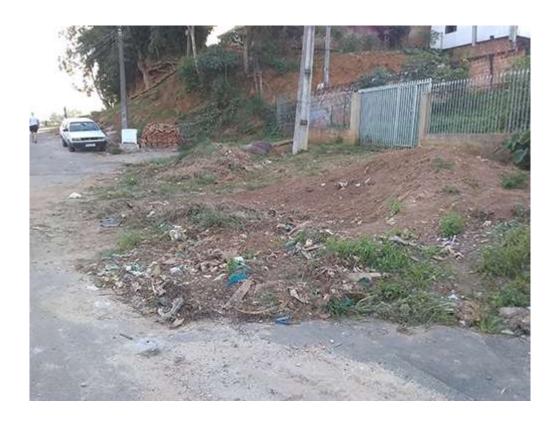
3.9 RUA DO COLIBRI

- A rua necessita com urgência de remoção de entulhos e roçada;
- Sendo uma das poucas ruas que n\u00e3o receberam pavimenta\u00e7\u00e3o, a rua necessita de nova camada de piche ou, de estudo econ\u00f3mico-financeiro e de engenharia, para poss\u00edvel pavimenta\u00e7\u00e3o.

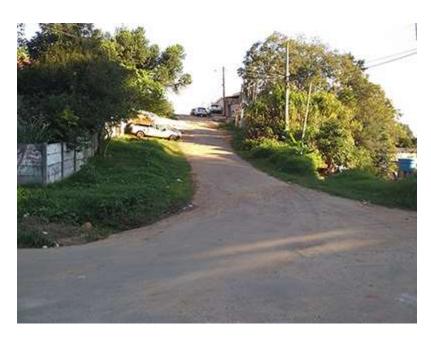
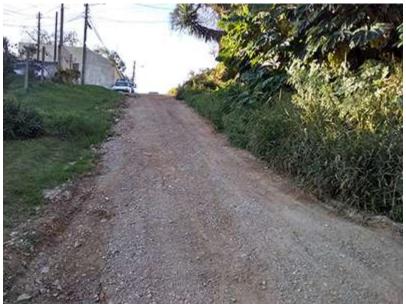
3.10 RUA DA ARAPONGA

- A rua necessita com urgência de roçada;
- A rua encontra-se em péssima qualidade, cheia de buracos e valetas decorrentes de enxurradas, sendo uma das poucas ruas que não receberam pavimentação, a rua necessita de camada de piche ou, de estudo econômico-financeiro e de engenharia, para possível pavimentação.

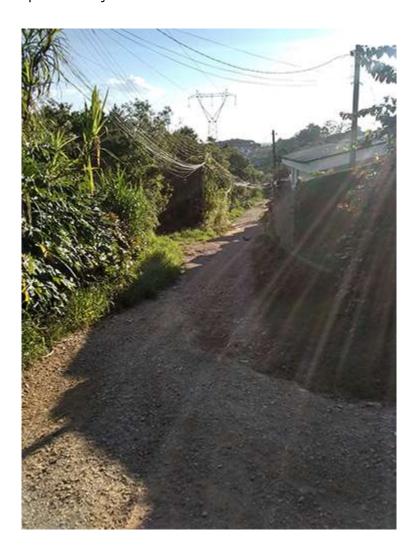
3.11 RUA DO PETREL

- A rua necessita com urgência de serviços de manutenção;
- A rua encontra-se em péssima qualidade, cheia de buracos e valetas decorrentes de enxurradas, sendo uma das poucas ruas que não receberam pavimentação, a rua necessita de camada de piche ou, de estudo econômico-financeiro e de engenharia, para possível pavimentação.

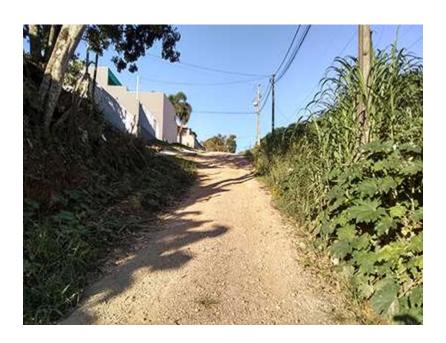
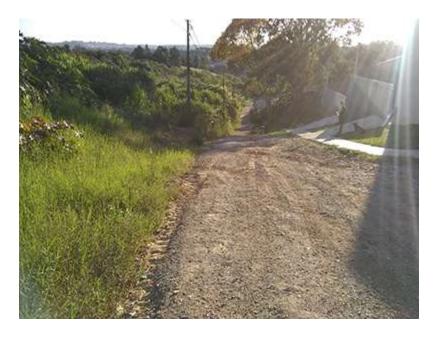
3.12 RUA DA COTOVIA

- A rua encontra-se em péssima qualidade, cheia de buracos e valetas decorrentes de enxurradas, necessita de roçada e remoção de entulhos com urgência;
- Sendo uma das poucas ruas que não receberam pavimentação, a rua necessita de camada de piche ou, de estudo econômico-financeiro e de engenharia, para possível pavimentação.

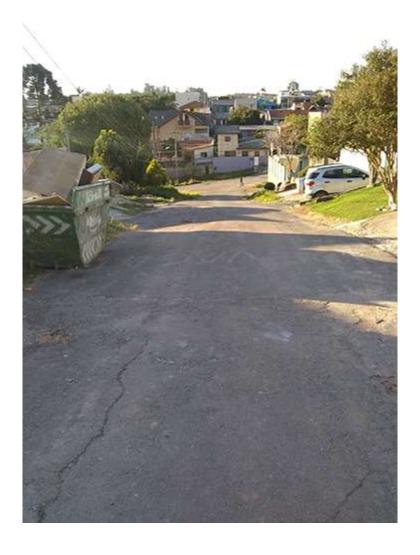
3.13 RUA DO FLAMINGO

- A rua necessita de serviços de manutenção como roçada;
- Sendo uma das poucas ruas que não receberam pavimentação, a rua necessita de nova camada de piche ou, de estudo econômico-financeiro e de engenharia, para possível pavimentação.

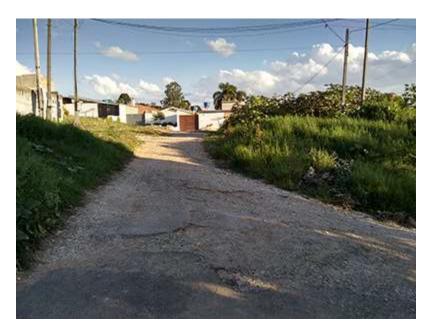
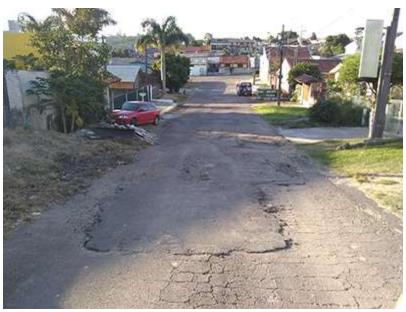
3.14 RUA DO AVESTRUZ

- A rua necessita de serviços de manutenção como roçada e remoção de entulhos;
- A cobertura de piche encontra-se em péssimo estado, sendo uma das poucas ruas que não receberam pavimentação, a rua necessita de nova camada de piche ou, de estudo econômico-financeiro e de engenharia, para possível pavimentação.

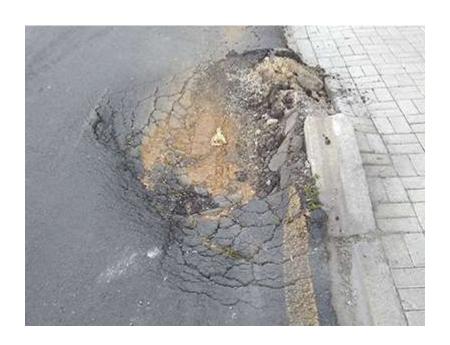
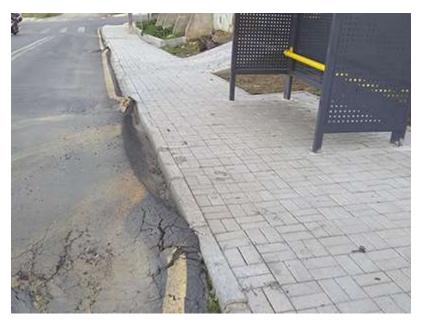
3.15 RUA DO PINGUIM

- A rua recebeu pavimentação novo e calçadas/passeios em ambos os lados, foi também alargada com estacionamento em um dos lados.
- Mesmo a pavimentação sendo recente, a rua apresenta dois grandes buracos próximo ao ponto de ônibus, é necessária uma operação de correção do asfalto para evitar desgastes maiores;
- Sendo uma obra entregue a pouco tempo, a Associação de Moradores inquire a Prefeitura Municipal, se a manutenção por questões de possíveis garantias, não deve ser realizada pela empreiteira responsável pela obra?

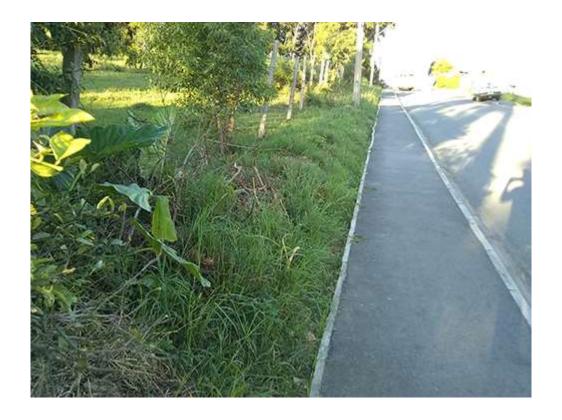
3.16 RUA DA TIRIVA

- A rua recebeu calçadas/passeios em ambos os lados, porém, as calçadas necessitam de manutenção, as "pedras" que seguram o asfalto estão se soltando, provocando rachaduras e quebraduras, antes que danos maiores sejam causados, a Associação de Moradores solicita manutenção prévia. A rua necessita de remoção de entulhos em algumas de suas partes;
- Por se tratar de uma via de ligação entre o Jardim Santa Tereza e Jardim Santa Cruz, a rua apresenta pontos em que o asfalto está danificado, sugere-se estudos para possível recapeamento similar ao solicitado para rua do Uirapuru (Jd. Santa Cruz);
- Ainda pensando em mobilidade e transporte, seria ideal a rua ter acostamento em seus pontos de comércio e moradias, ou seja, a via necessita de alargamento.
